# 荔波县甲良镇新场石板农业光伏电站项目

## 竣工环境保护验收调查报告表

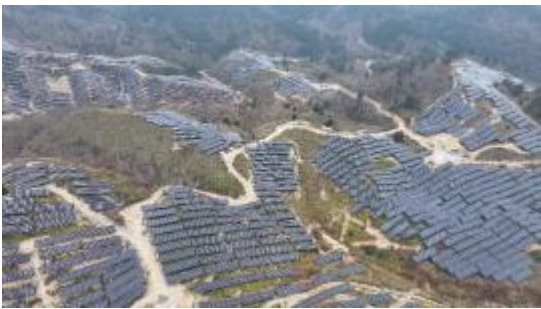
一号地块光伏区现状图 1

本次验收区域建成光伏子阵 22 个，支架采用固定双桩式支架，电池组件固定支架结合组件排列方式布置，支架倾斜角度 21°，电池板竖向向布置，每个组串组成一个支架，光伏板最低端距地面高度不小于 1.5m，验收区域光伏子阵平面布置图见附图 2，现状图见错误!不能识别的开关参数。

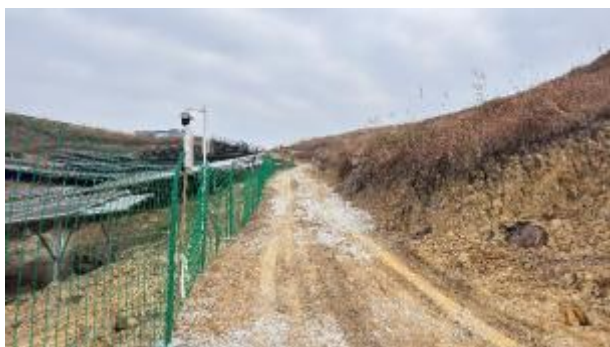
光伏区道路 1

本次验收已建成了 801m 道路，路基宽度 4.0m，为泥结碎石路面，满足项目施工和后期检修要求，道路现状见

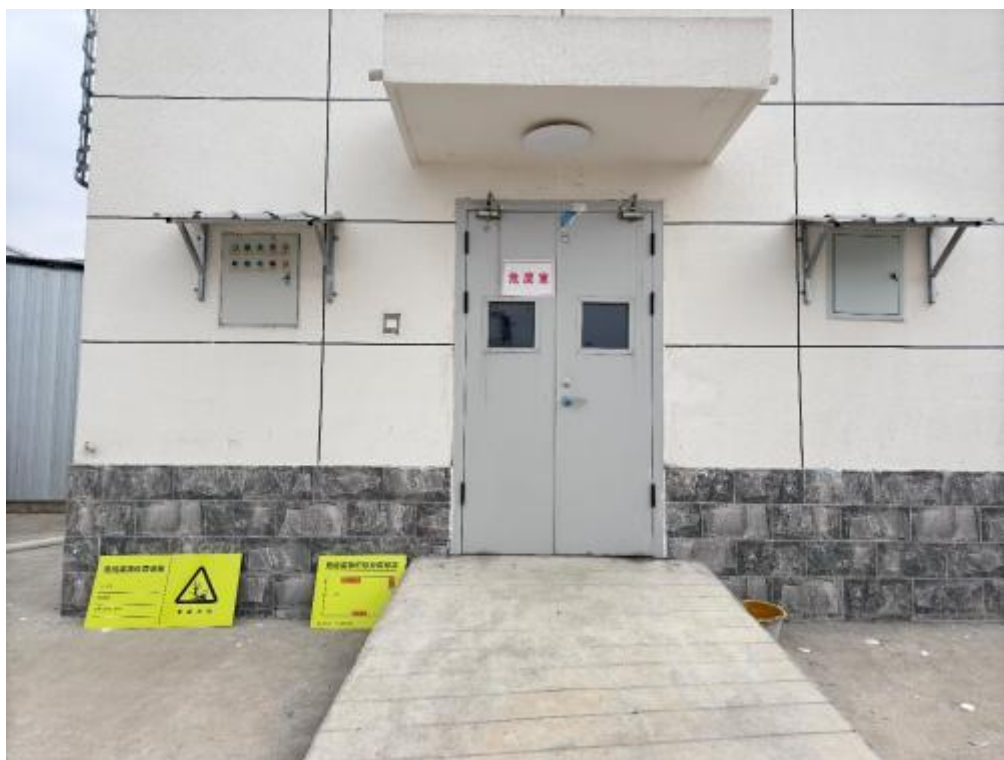
甲良升压站危废暂存间

本项目固体废物依托甲良升压站的固体废物设施进行处置，甲良升压站设置了垃圾桶若干及危险废物暂存间（10m<sup>2</sup>）一间，

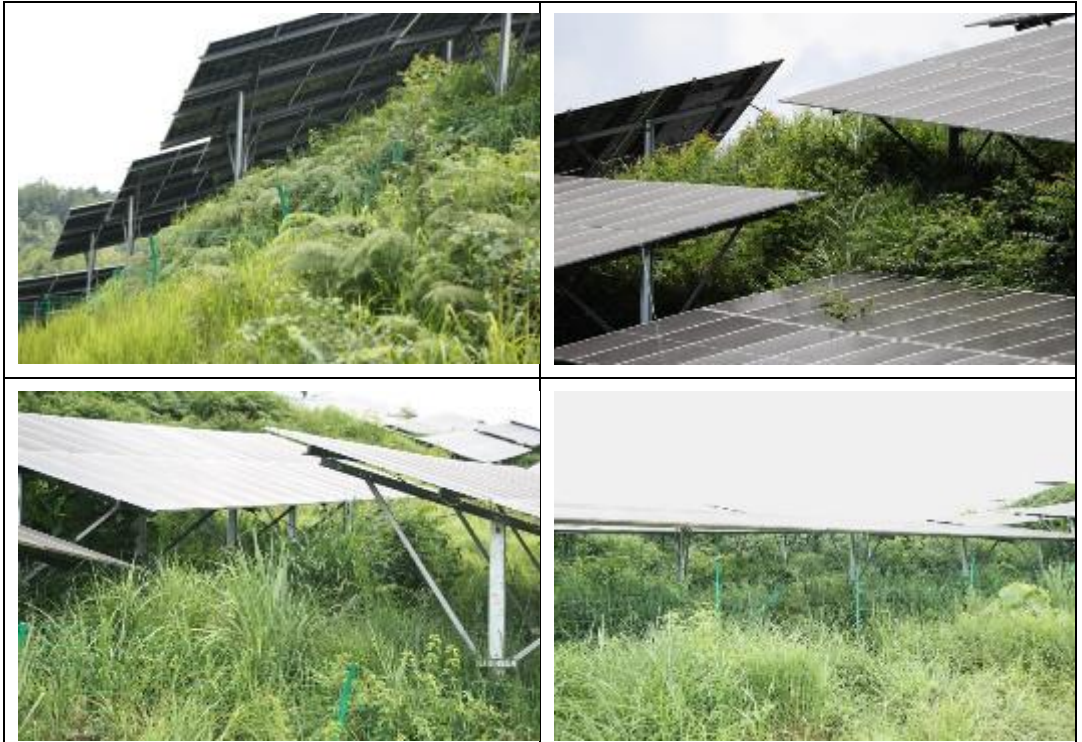
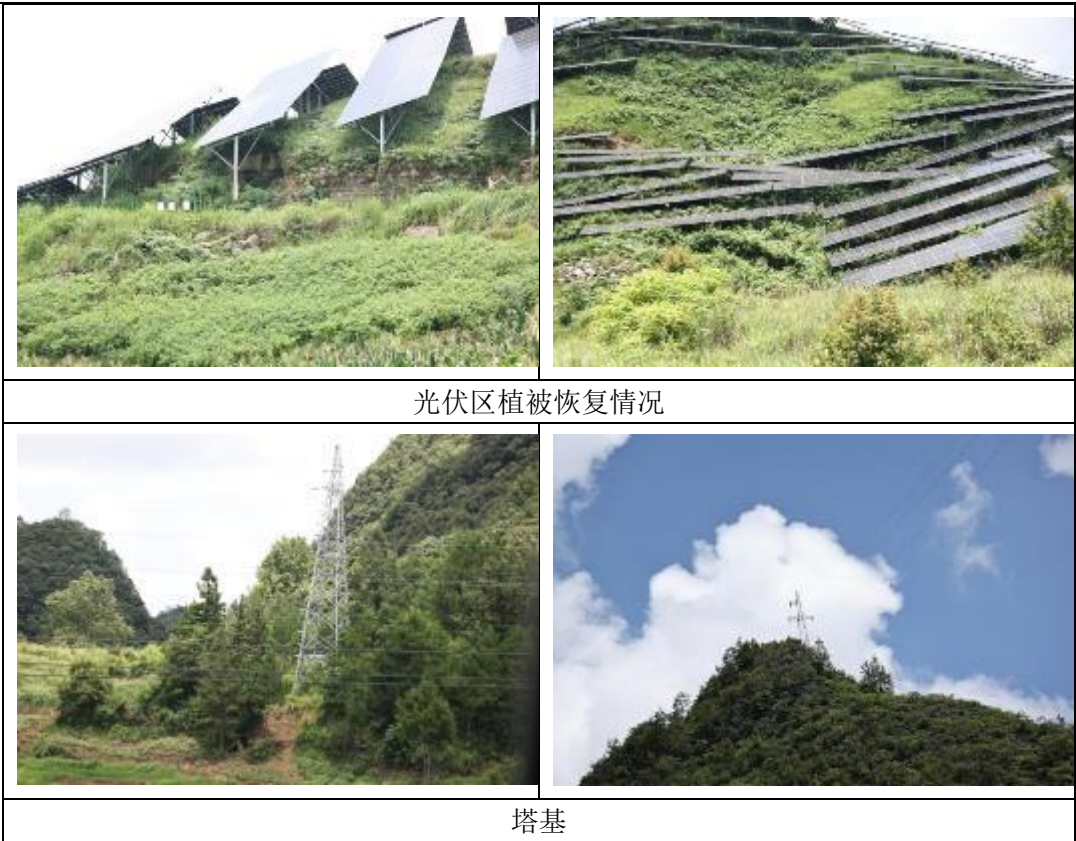
图 6 光伏区及塔基植被恢复情况图

根据现场调查,本项目已经施工结束,光伏区及场内道路占地主要植被类型为灌草丛植被,主要以白茅、蕨等草本植物为主,光伏区、道路两旁已经进行了植被恢复和生态修复,本项目的建设没有对区域植物的生物多样性等造成影响,没有导致某种物种消失,对国家及贵州省重点保护的珍稀植物无影响,满足环评及其批复的生态环境保护要求。
