# 建设项目竣工环境保护验收调查表

项目名称：思南县大坝场风电场

委托单位：大唐（思南）新能源有限公司

编制单位：贵州绿丰环境工程咨询有限公司

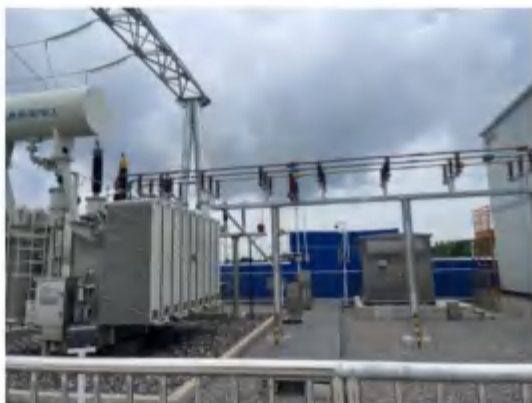
1、主变压器（110kV 升压站内）：变压器油泄漏污染土壤、地下水，变压器火灾、爆炸风险。防范与处置措施：主变底部设贮油坑（容积按主变油量 20%设计，铺设卵石），坑底排油管接事故油池（30m<sup>3</sup>），满足《火力发电厂与变电站设计防火标准》（GB 50229-2019）最大单台主变 100%变压器油泄漏防范要求；按防火规范配置灭火器材和消防设施；定期巡查油色、油位、渗漏及温控装置。

2、箱式变压器（13 台）：变压器油泄漏污染土壤风险。防范与处置措施：每台箱变下方设置 1 座 2.4m<sup>3</sup>事故油池；事故油用吸油泵抽至防渗桶内，分区分类暂存于危废暂存间，交有资质单位处置。

贮油坑

事故油池
